**MODERNIZACJA BUDYNKU BASENU PRZY
UL. JANA PAWŁA II W OSTRÓDZIE
NA TERENIE OBEJMUJĄCYM DZIAŁKĘ
NR EWID 363/5, OBR. EWID. OSTRÓDA**

INWENTARYZACJA BUDOWLANA

PT- 12/2017

**PTASZYŃSKI ARCHITEKTURA ROMAN PTASZYŃSKI
UL. DR IRENY BIAŁÓWNY 9/6
15-437 BIAŁYSTOK**

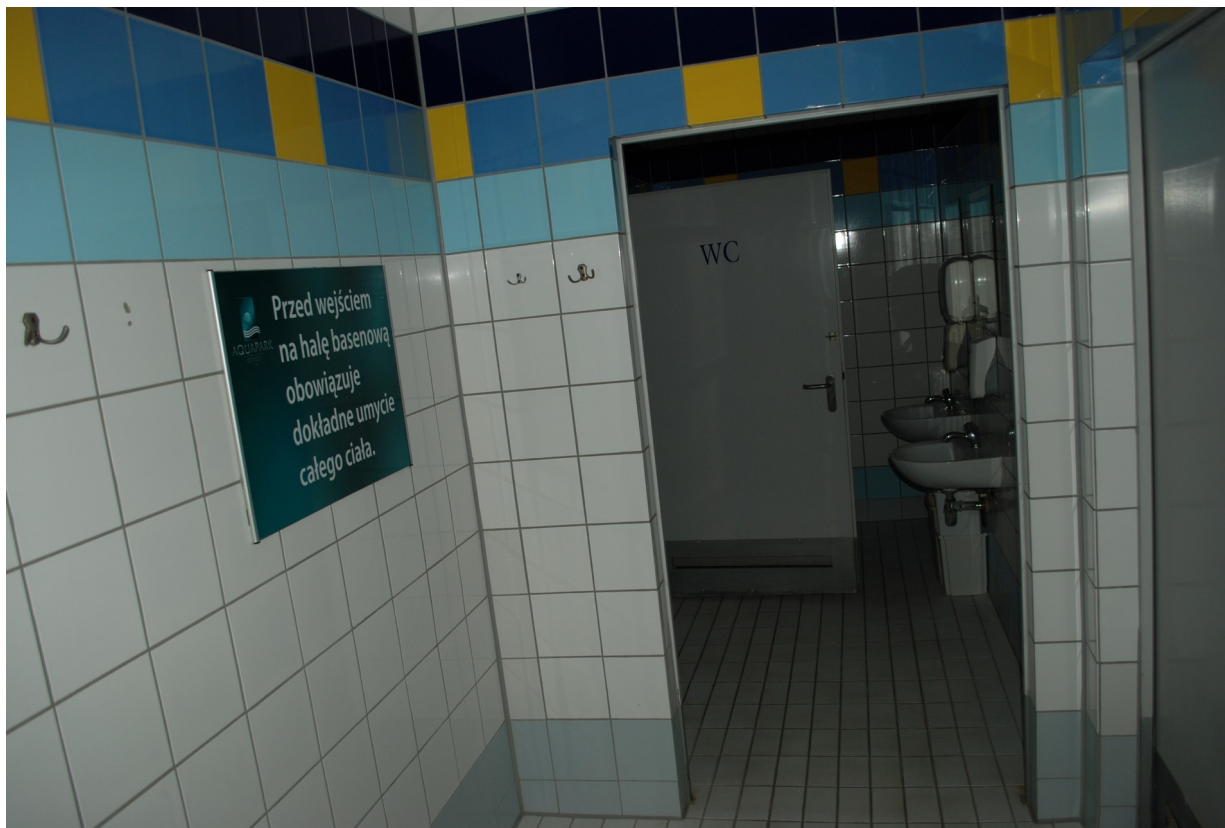
Fotografia nr 1 – zaplecze sanitarne

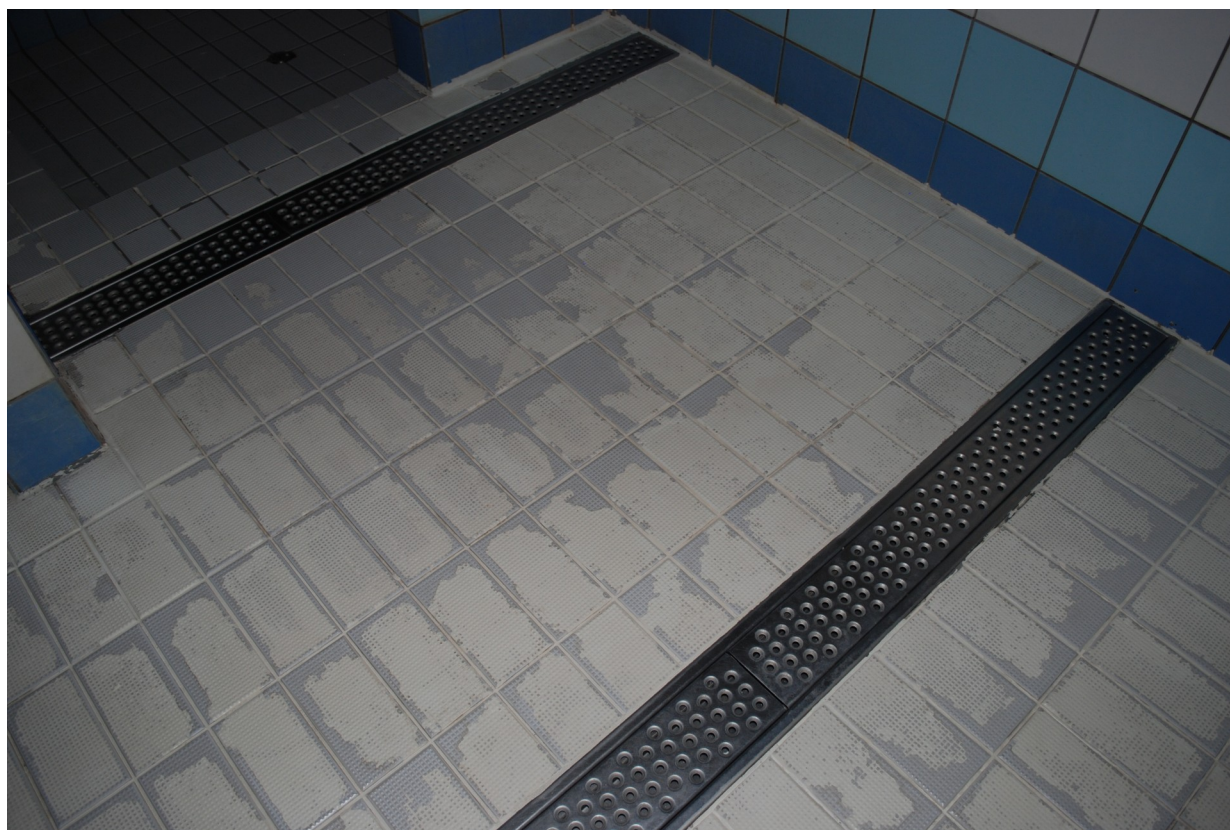
Fotografia nr 2 – zaplecze sanitarne- posadzka

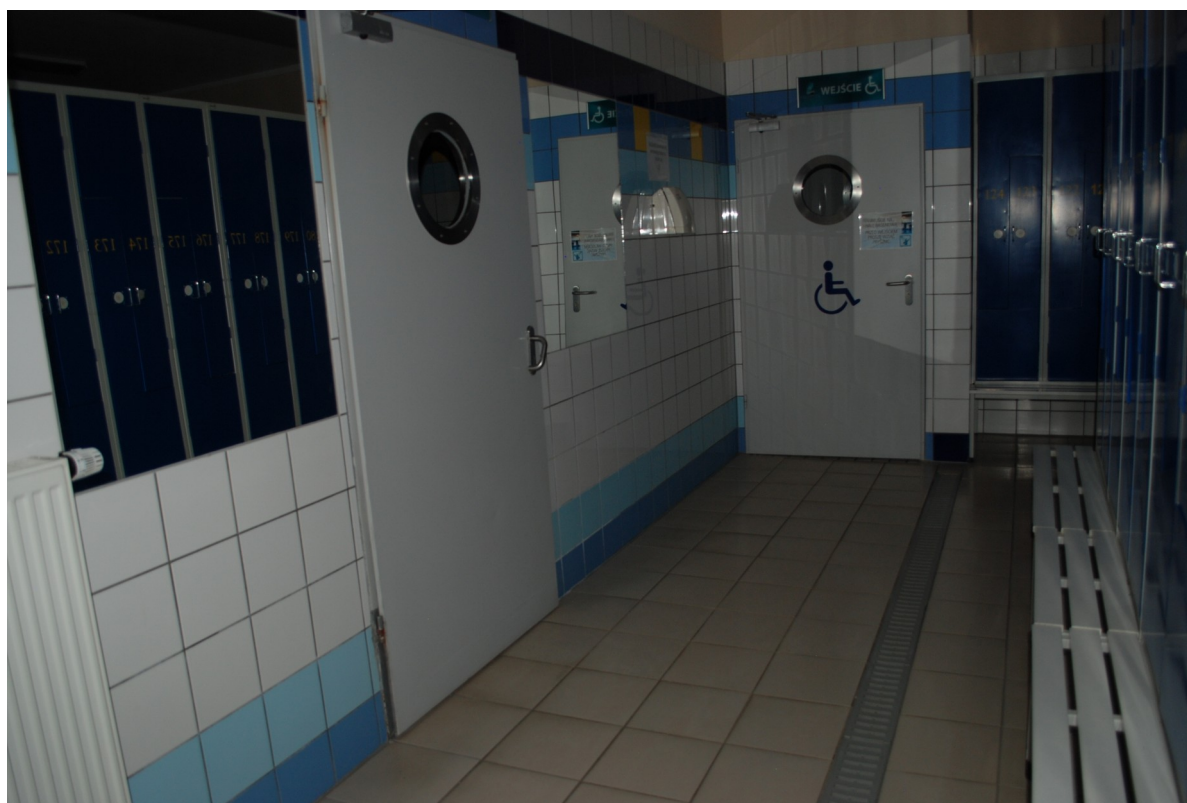
Fotografia nr 3 – szatnia

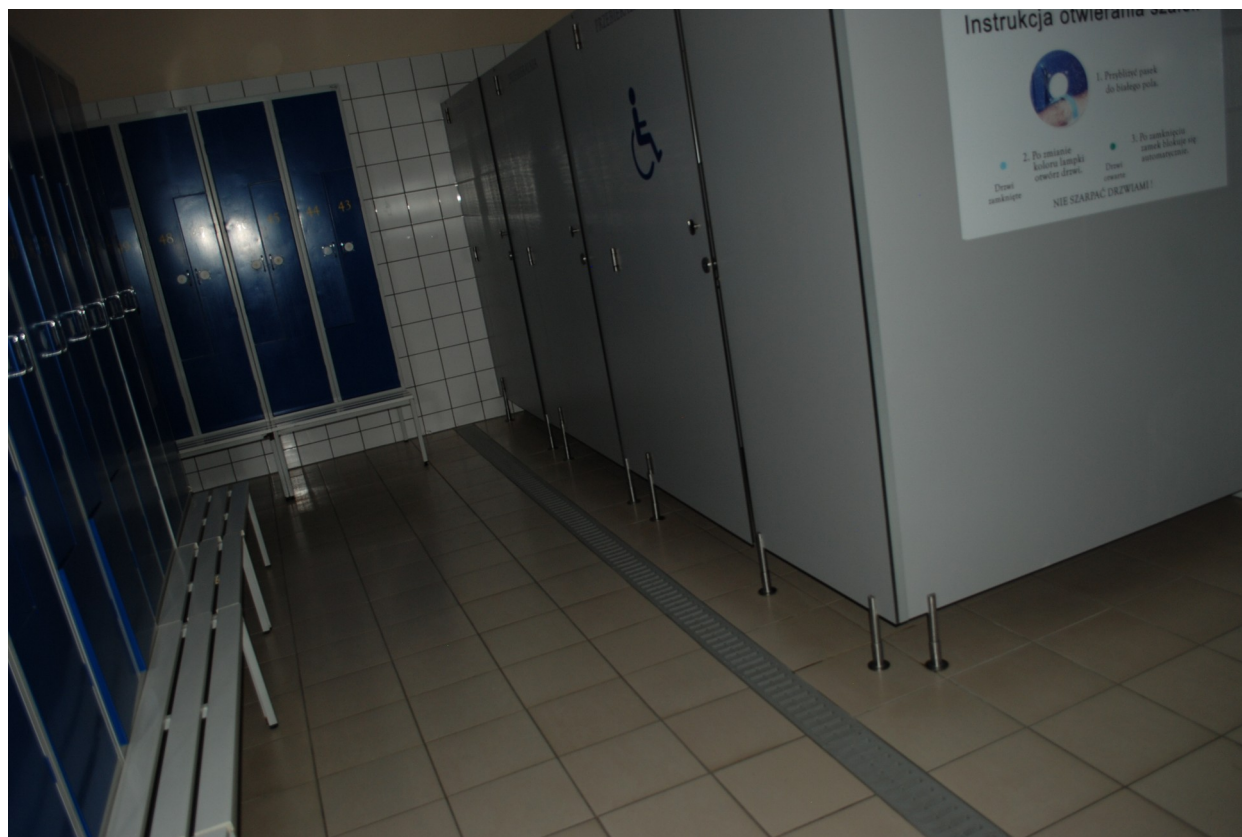
Fotografia nr 4 – szatnia

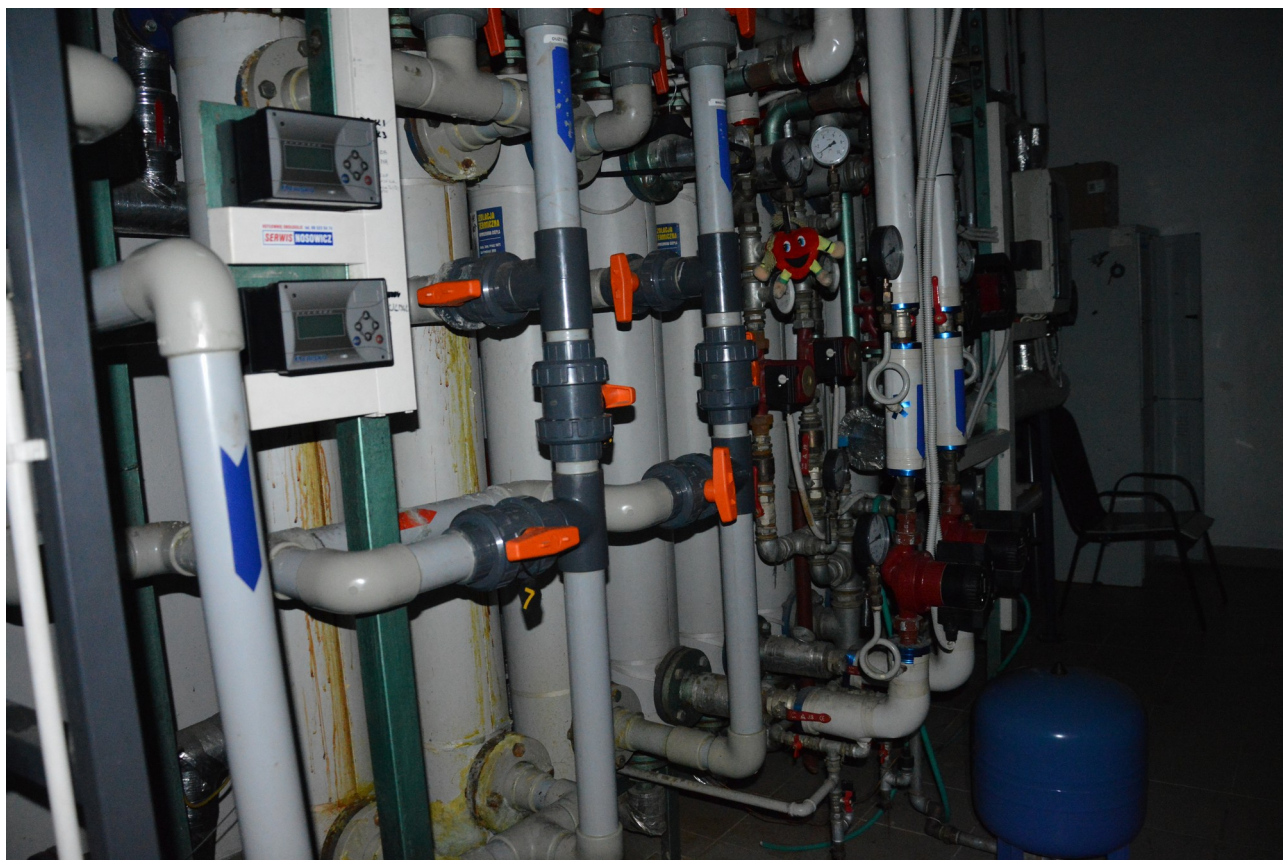
Fotografia nr 5– pomieszczenie z węzłem cieplnym

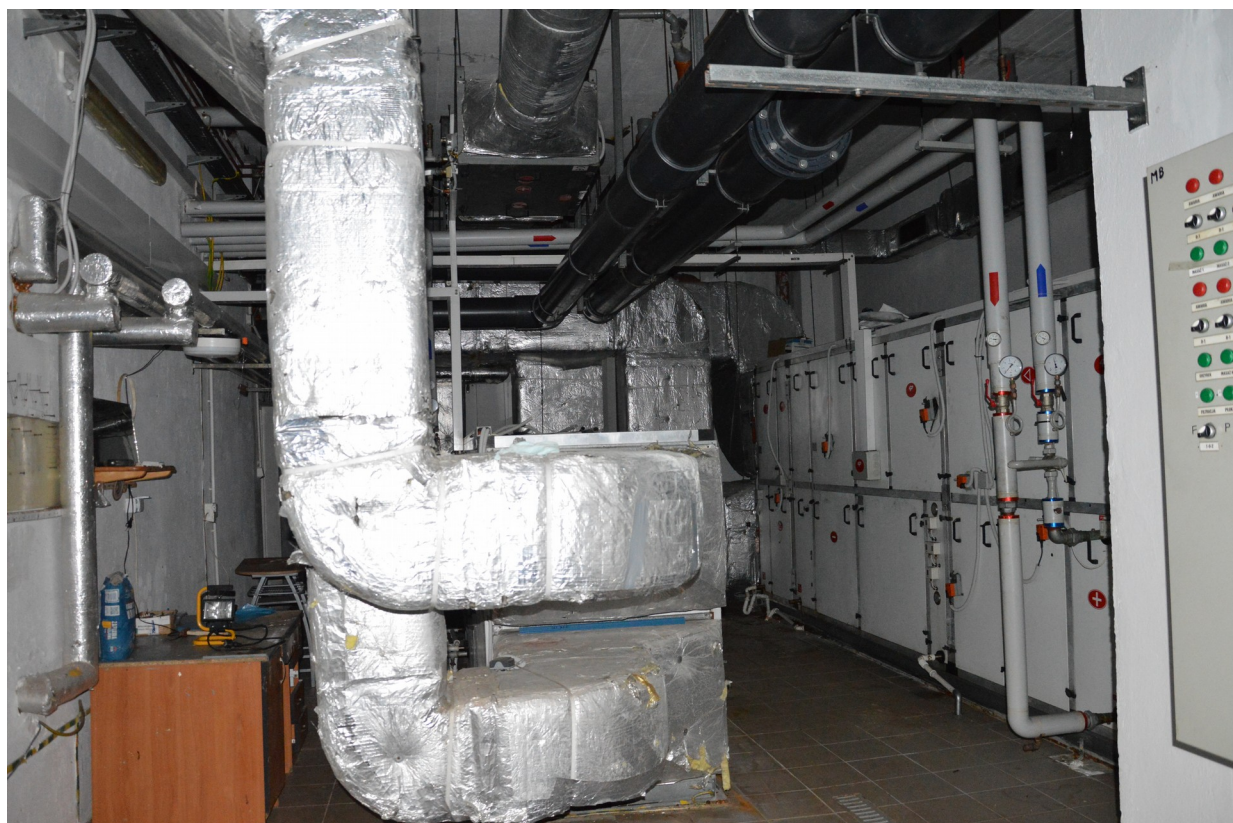
Fotografia nr 6- wentylatornia

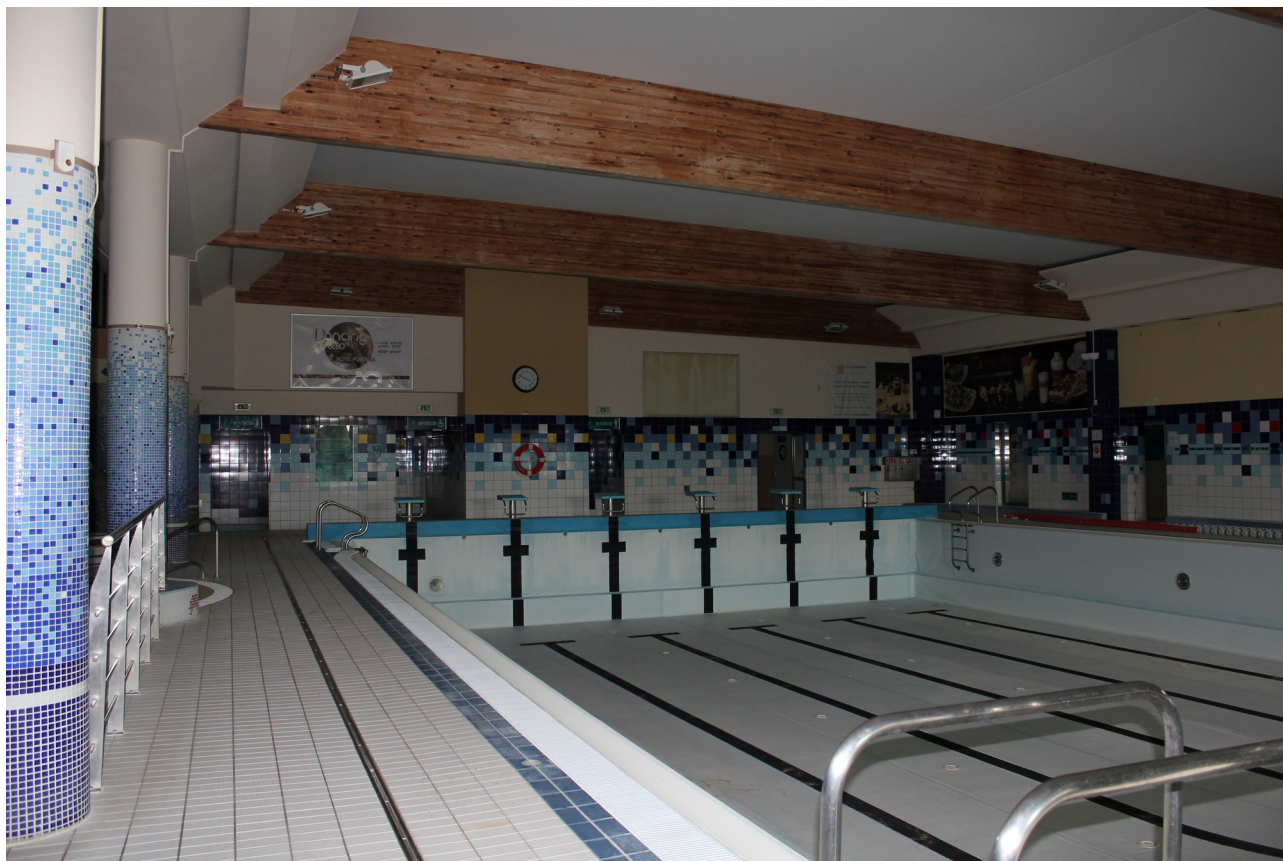
Fotografia nr 7- część basenowa

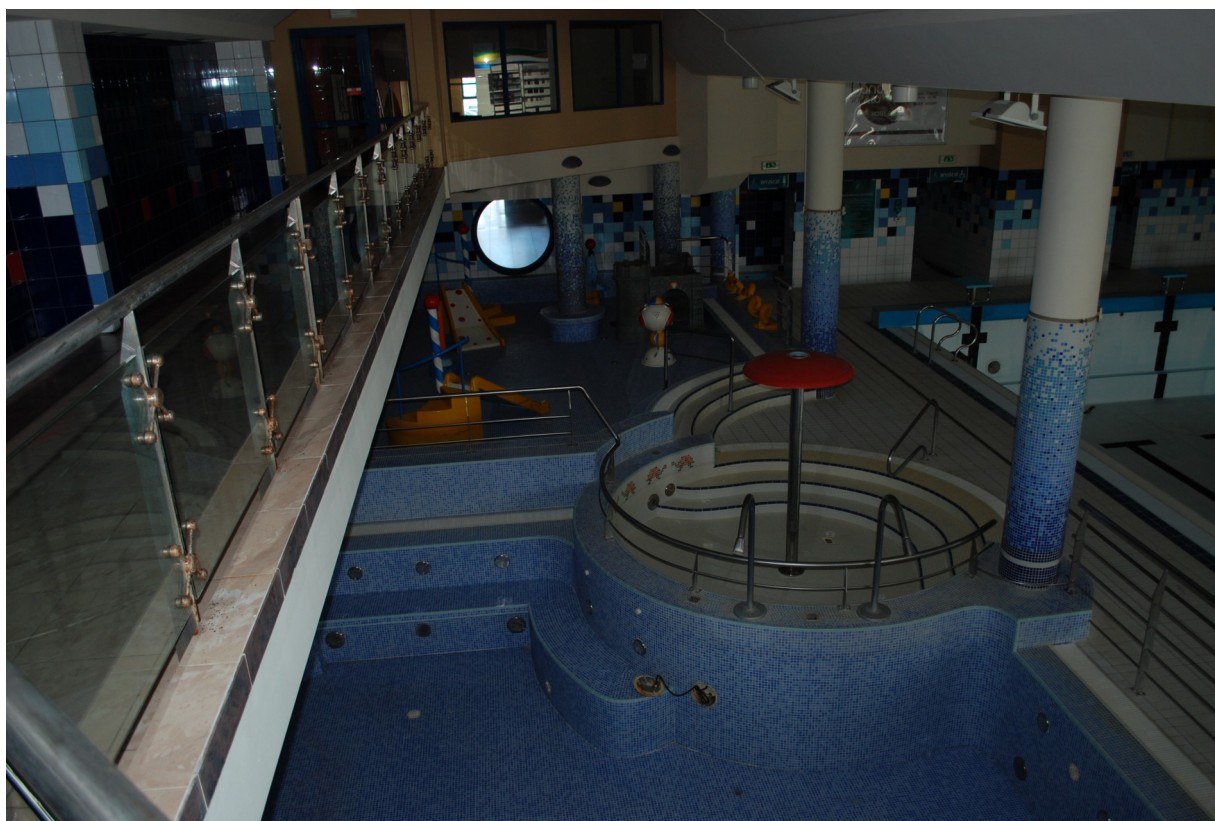
Fotografia nr 8- część rekreacyjna

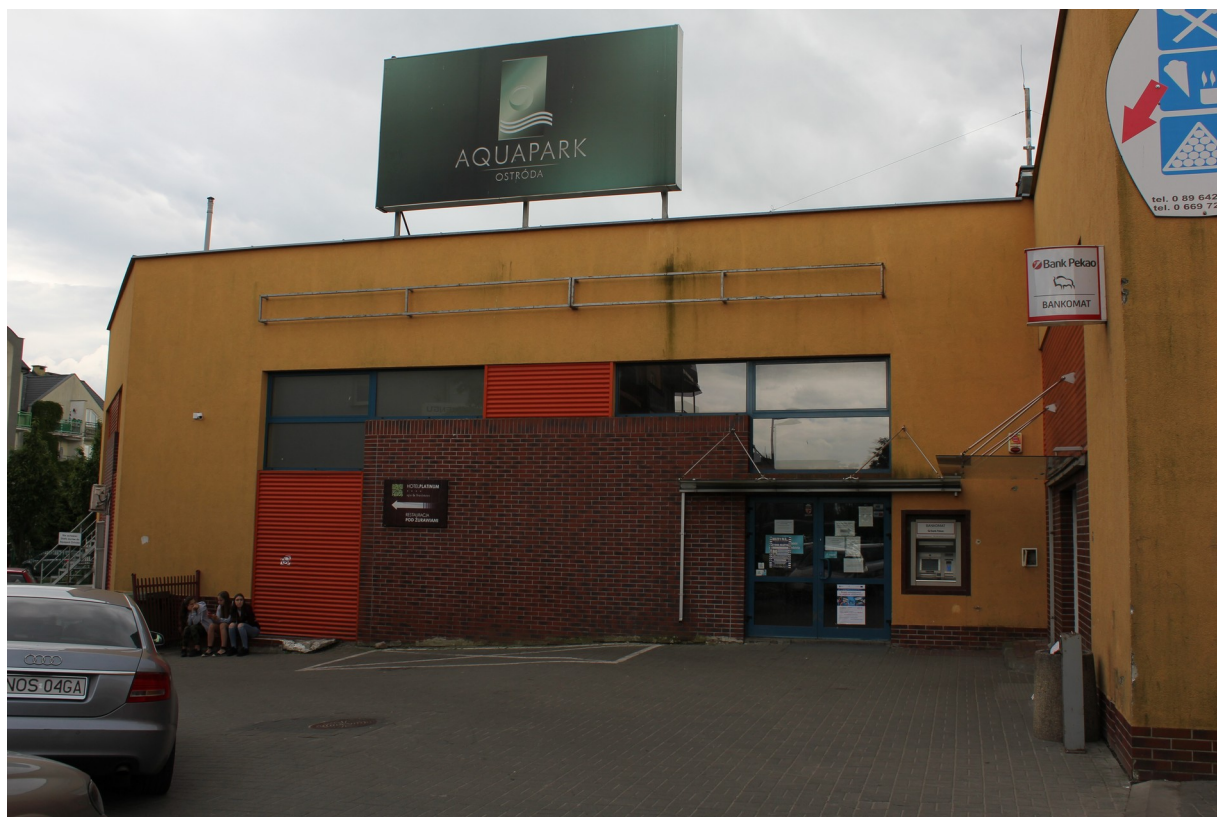
Elementy ścian zewnętrznych.			
wyprawy tynkarskie i malarskie	Cementowo – wapienne, farby silikatowe	Średni- na elewacji widoczne graffiti, uszkodzenia elewacji mechaniczne	Skucie odspojonych tynków cem.-wap., wykonanie nowych, malowanie. Elewację pokryć bezbarwną powłoką antygraffitti do wysokości ok. 2 m nad poziomem terenu
okładziny	Płytki klinkierowe, blacha falista	średni	
Balustrady, kraty, schody	stalowe	średni	Odczyścić i odtłuścić powierzchnię, pomalować farbami gruntującymi a następnie dwukrotnie pokryć emalią poliwinylową przeznaczoną do danego materiału i na zewnątrz
Zadaszenie nad wejściem głównym	Zadaszenie systemowe	średni	Daszek do demontażu, odczyścić
Ściany wewnętrzne			
materiał	Cegła silikatowa, dziurawka, bloczki gazobetonowe, ścianki działowe z profili aluminiowych	dobry	
tynki	Cementowo – wapienne, zatarte gładzią	dobry	
malowanie	Farby emulsyjne i ftalowe	dobry	
okładziny	Płytki ceramiczne, granitowe	średni	Ubytki fugowania

Na elewacji widoczne są liczne ubytki w tynkach i dociepleniu, widoczne są elementy instalacji odgromowej. W przypadku planowanej naprawy elewacji zaleca się ukrycie funkcjonujących instalacji.

Fotografia nr 9 – elewacja frontowa

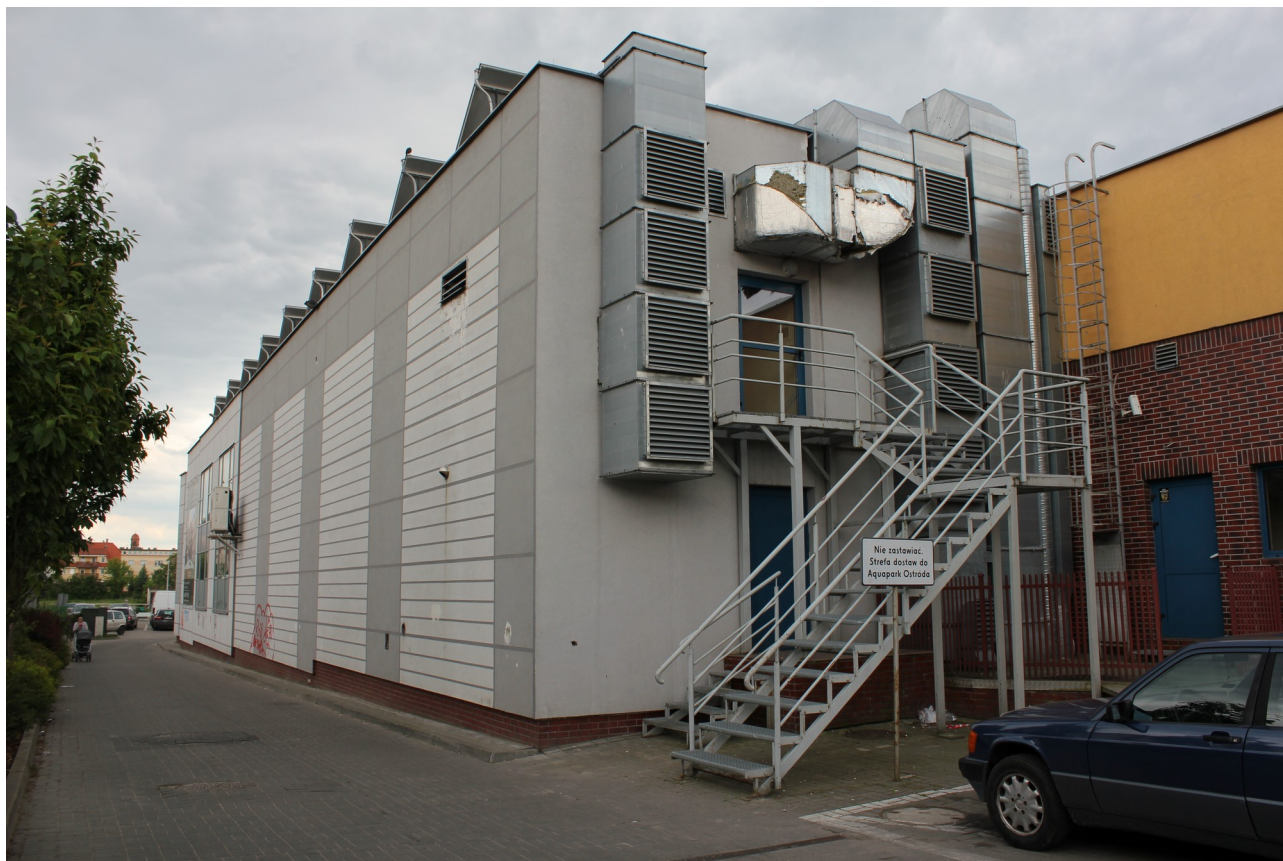
Fotografia nr 10 – elewacja boczna

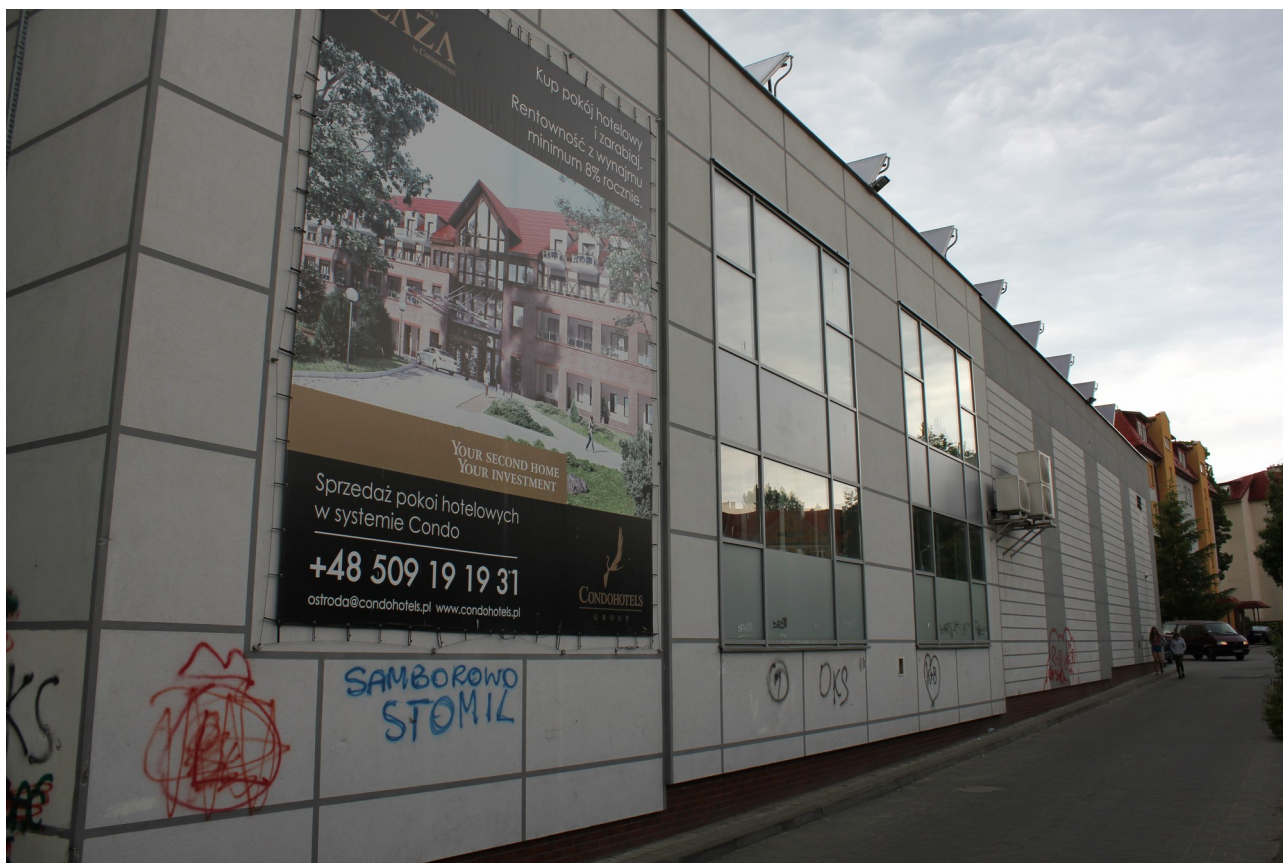
Fotografia nr 11 – elewacja

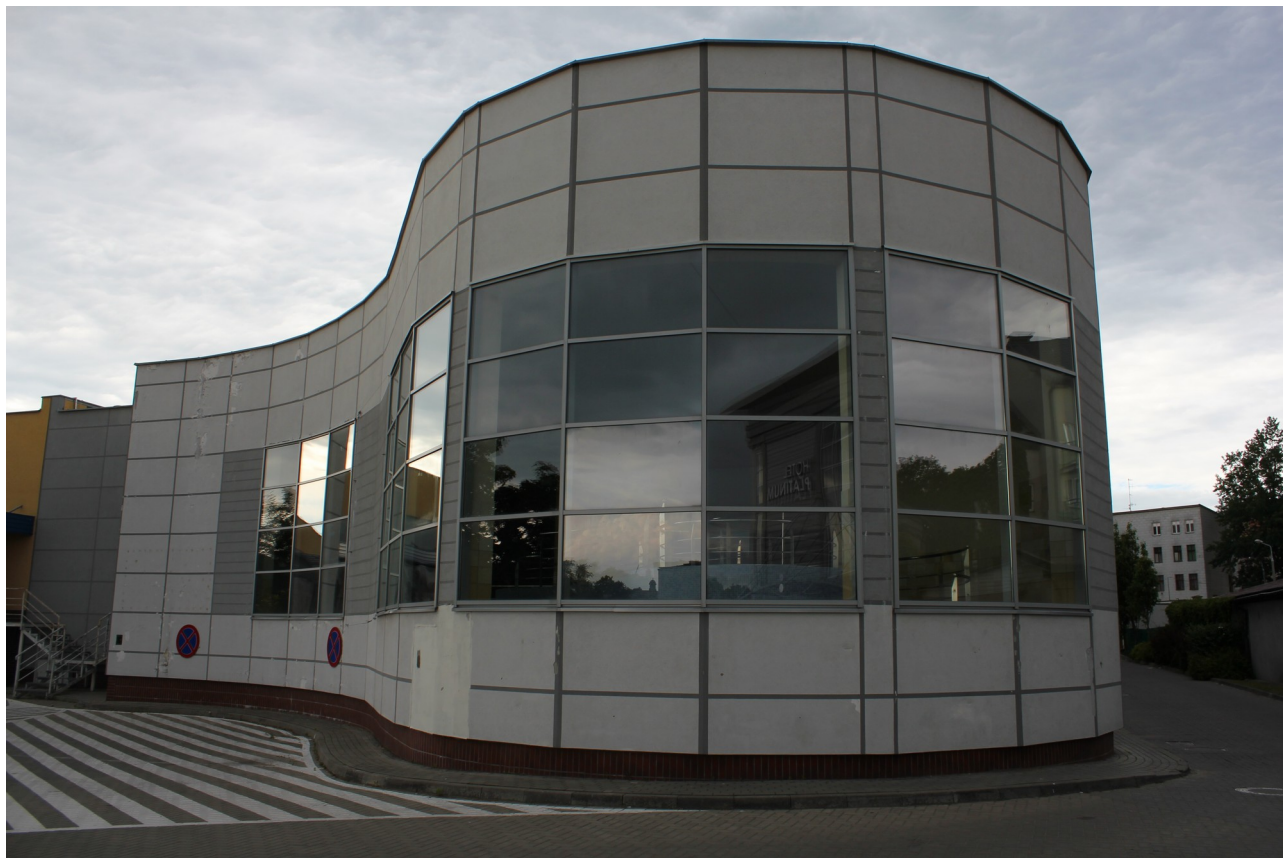
Fotografia nr 12 – elewacja
