# Opis techniczny inwentaryzacji instalacji elektrycznych

Opracowanie zawiera inwentaryzację instalacji elektrycznych budynku Aquaparku w Ostródzie.

Budynek basenu w Ostródzie przy ul. Jana Pawła II wraz z zagospodarowaniem działki i niezbędną infrastrukturą techniczną, działki nr ew. 363/5, obr. ewid. nr 8, miasta Ostróda, gm. Ostróda.

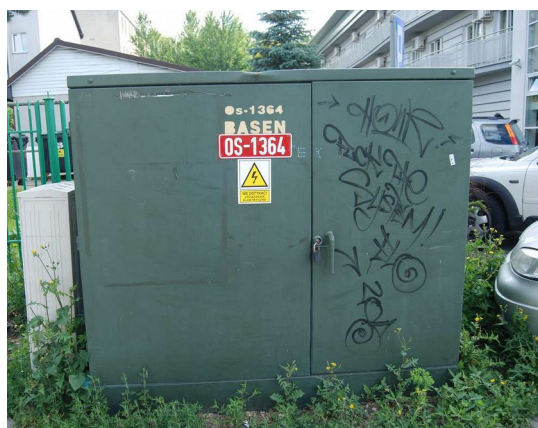
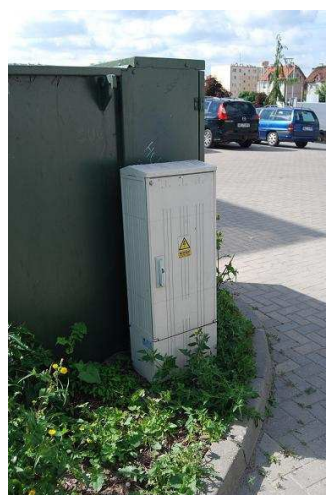
Na terenie zewnętrznym obiektu znajduje się stacja transformatorowa nr Os-1364 zamknięta na kłódkę. Obok stacji znajduje się złącze kablowe nieopisane, zamknięte.

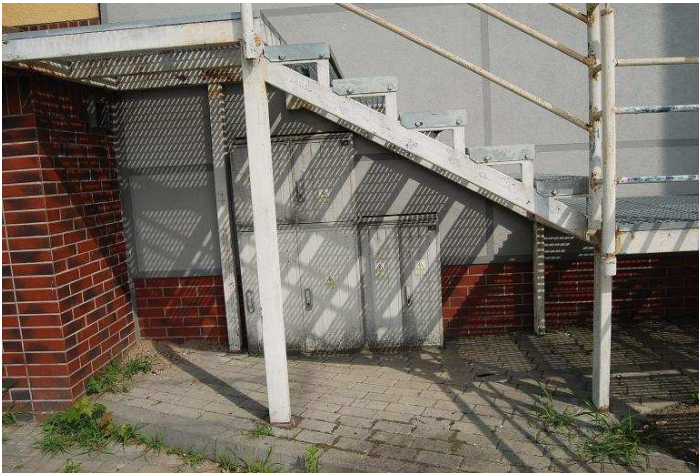
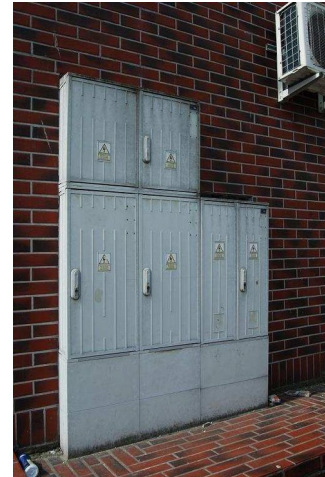
Dodatkowo na elewacji zewnętrznej budynku basenu znajdują się jeszcze 2 złącza kablowe, nieopisane zamknięte.

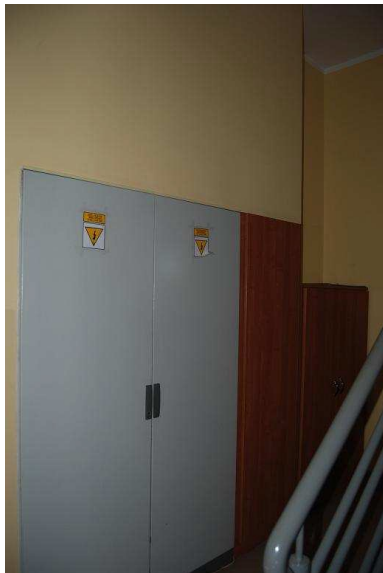
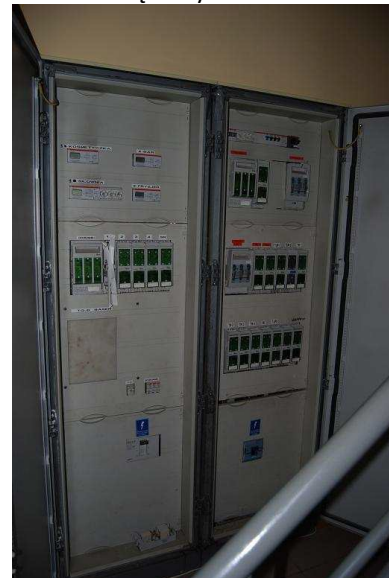
Wewnątrz budynku w piwnicy znajduje się rozdzielnica główna obiektu RG. W rozdzielnicy zamontowane są 2 główne wyłączniki prądu oraz zabezpieczenia obwodów przedstawione na załączonym schemacie nr E-8.

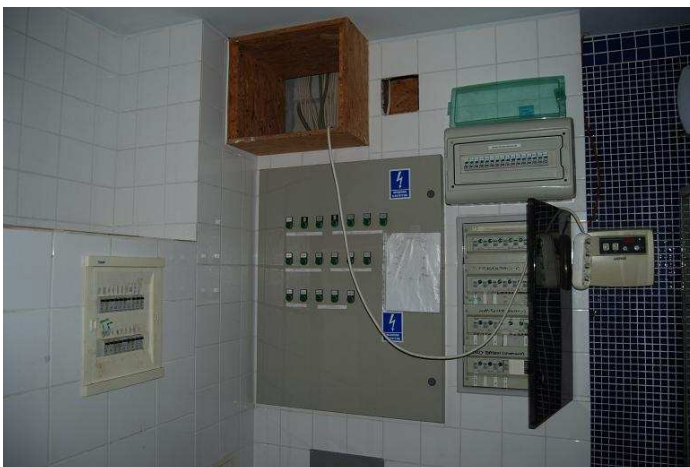
Tablice sterowania atrakcjami wodnymi oraz oświetleniem basenu znajdują się w pomieszczeniu ratowników na parterze. Stan techniczny tablic wymaga dokładnego sprawdzenia po załączeniu zasilania.

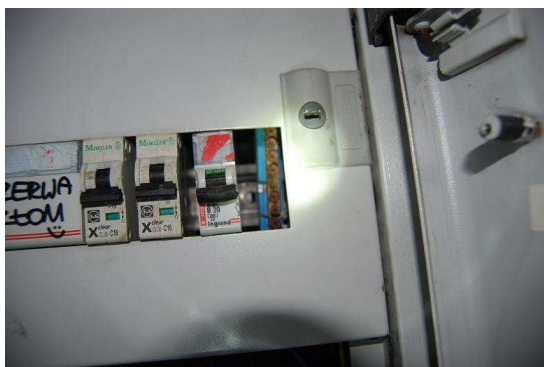
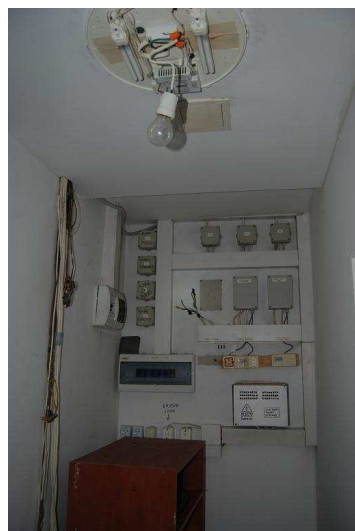
Aparatura i oprzewodowanie tablicy zasilania wentylacji i saun są skorodowane. Instalacja obsługi i alarmu saun jest częściowo zdemontowana.

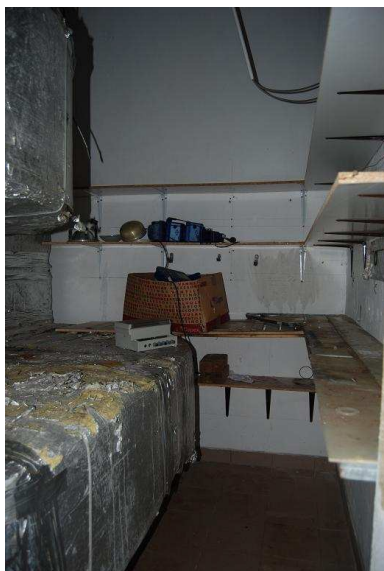
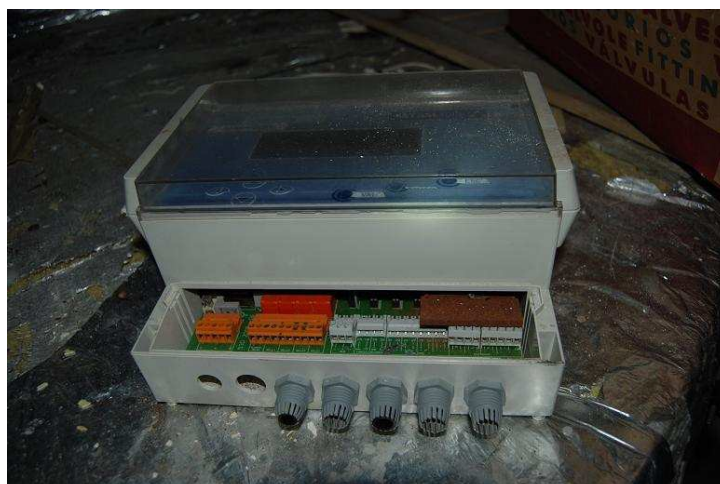
Jedna z szaf sterowania wentylacją znajduje się na parterze w toalecie męskiej. W piwnicy znajduje się rozdzielnica węzła ciepłego oraz szafy technologii basenowej, której niektóre elementy są zdemontowane.

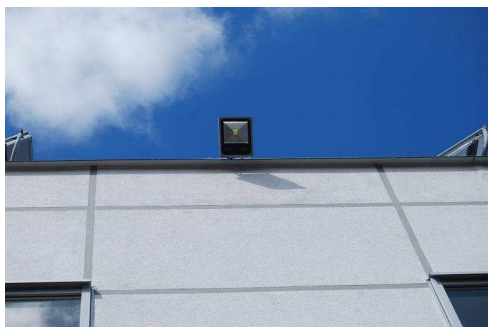
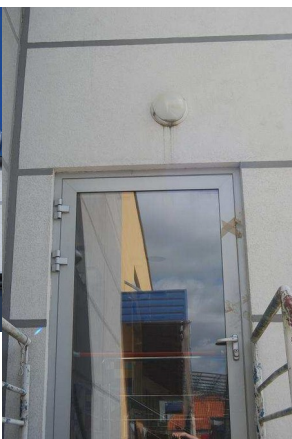
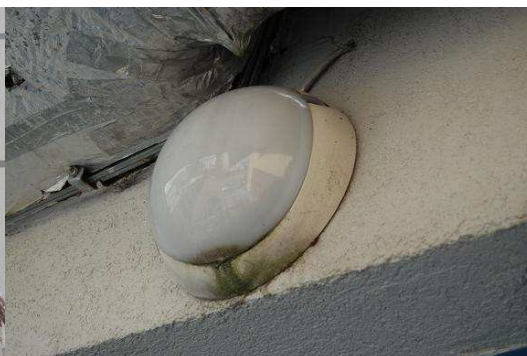
Na elewacji zewnętrznej budynku do oświetlenia drogi dojazdowej od strony hotelu zamontowane są 2 naświetlacze. Stan opraw jest nieznyany. Nad wejściami do budynku znajdują się oprawy świetlówkowe kwalifikujące się do wymiany.

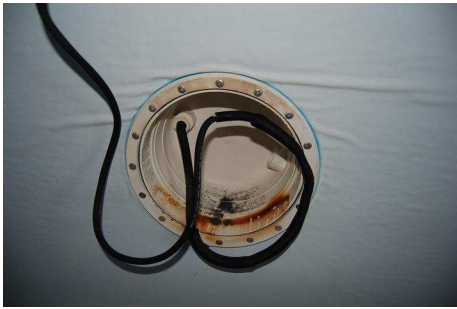
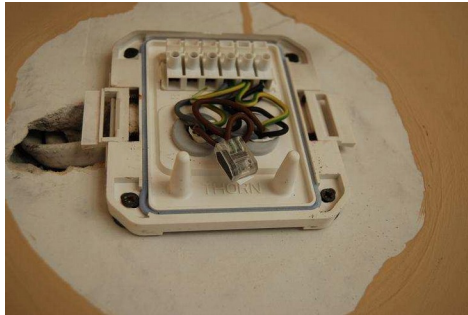
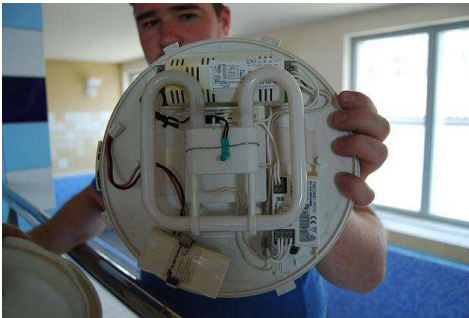
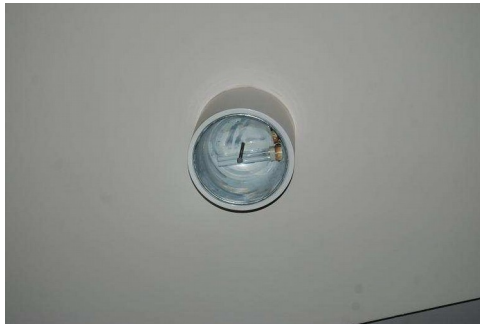
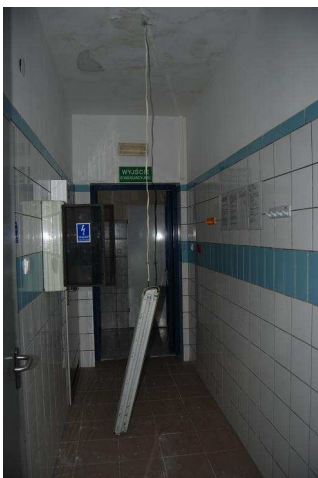
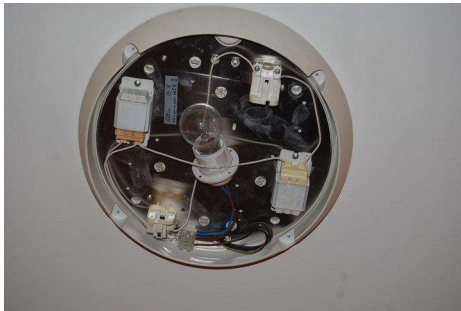
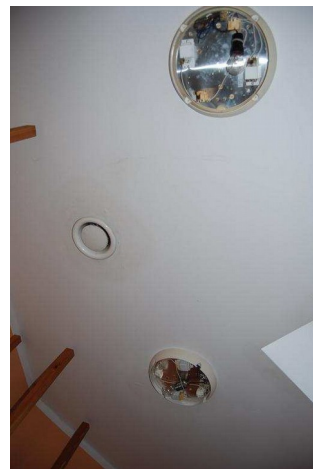
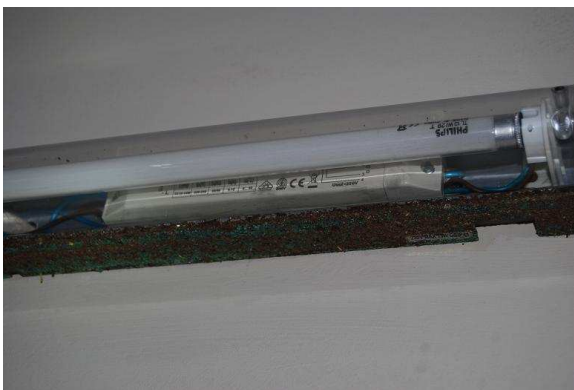
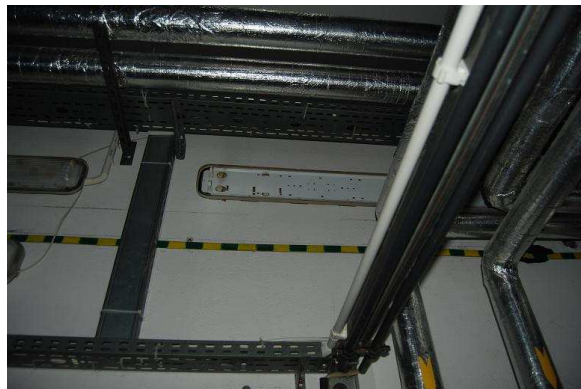
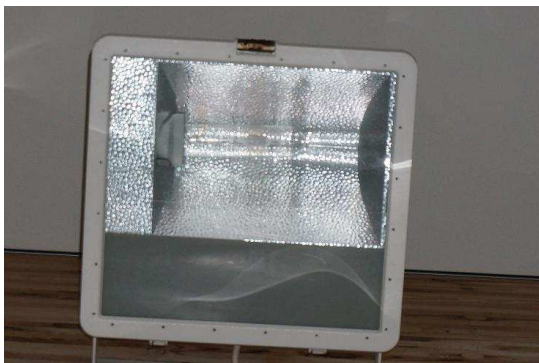
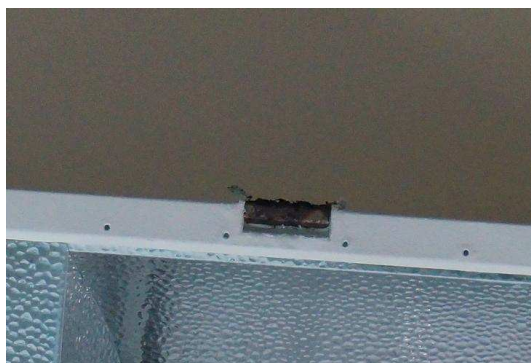
W wielu oprawach oświetlenia podstawowego brakuje źródeł światła, kloszy, widoczne były ślady korozji opraw, stateczników. Niektórych opraw brakowało, kilka opraw w nieckach basenów było odkręconych i wyjętych. Nieznany jest stan okablowania instalacji oświetleniowej oraz modułów opraw awaryjnych i ewakuacyjnych.

W istniejącej instalacji oświetleniowej zastosowano nieekonomiczne rozwiązania (na przykład brak energooszczędnego oświetlenia typu LED - za wyjątkiem 2 naświetlaczy na elewacji). Stan instalacji elektrycznej kwalifikuje ją do demontażu i wymiany na nową. Również stan techniczny urządzeń elektrycznych (ze względu na ich niski standard wykonania) powoduje, że będą one działać bardzo awaryjnie i będą podlegały szybkiej wymianie w czasie eksploatacji po uruchomieniu obiektu.

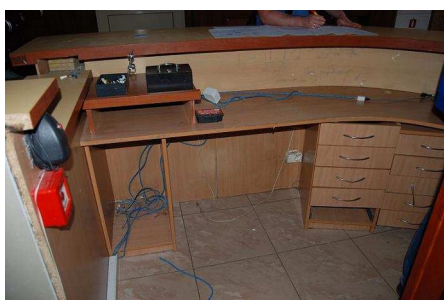
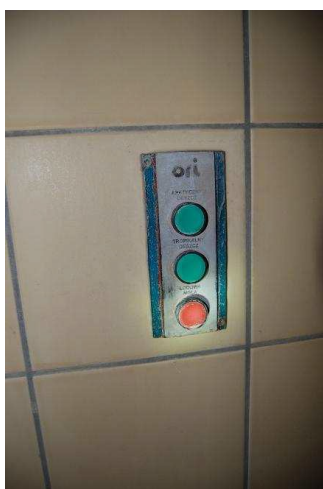
Metalowe elementy osprzętu w pom. saun, pomieszczeniach technicznych technologii basenowej są skorodowane. Gniazda wtykowe są niekompletne brakuje elementów uszczelniających, kłapek gniazd. W pozostałych pomieszczeniach część osprzętu może być ewentualnie użyta do ponownego wykorzystania pod warunkiem przydatności do wykorzystania dla planowanych funkcji pomieszczeń.

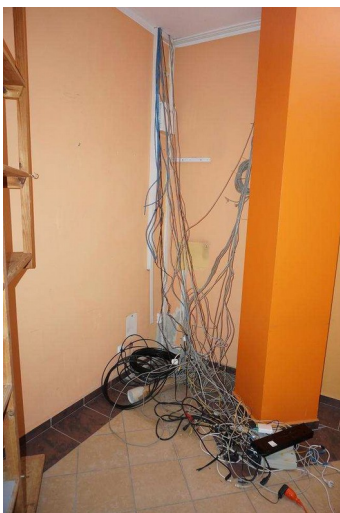
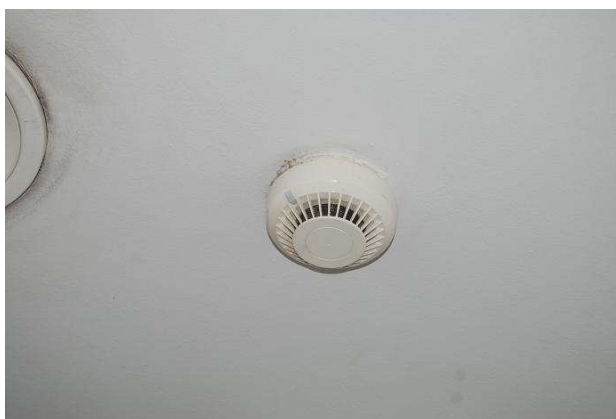
Większość urządzeń niskoprądowych została zdemontowana. Za wyjątkiem czujek dymowych oraz części kamer zewnętrznych wszystkie urządzenia aktywne, szafy dystrybucyjne oraz inne obudowy urządzeń niskoprądowych zostały pozrywane ze ścian lub zdemontowane w taki sposób, który uniemożliwia dalsze użytkowanie istniejącego osprzętu.

W niniejszym obiekcie stwierdzono, iż przewodowanie instalacji niskoprądowych jest w złym lub bardzo złym stanie technicznym, nie nadające się do dalszego użytkowania. Istniejące punkty kamerowe zewnętrzne będące częścią analogowego systemu monitoringu wizyjnego nie nadają się do dalszego użytkowania ze względu na przestarzałą technologię. Biorąc pod uwagę sposób demontażu urządzeń aktywnych w instalacjach niskoprądowych (poprzez wyrwanie, wyszarpięcie) oraz sposób zabezpieczenia przewodów po demontażu odbiorów końcowych (deptanie przewodów leżących na posadzce) należy przewidywać, że nie nadają się one do dalszej eksploatacji.

W związku z powyższym uważam, że ze względów ekonomicznych należy wykonać instalacje elektryczne oraz niskoprądowe na nowo.

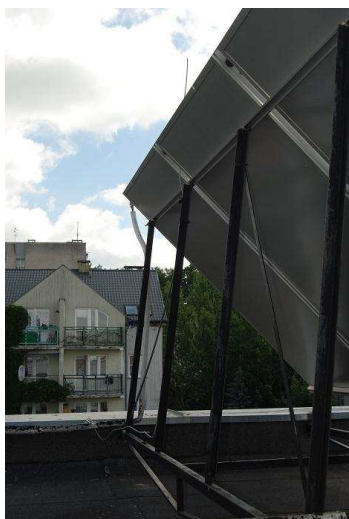
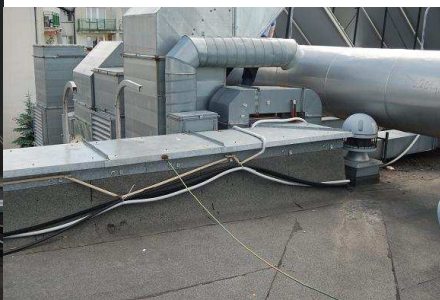
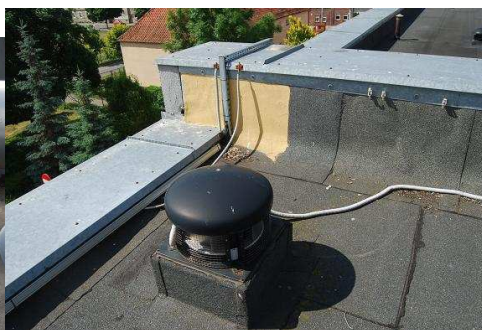
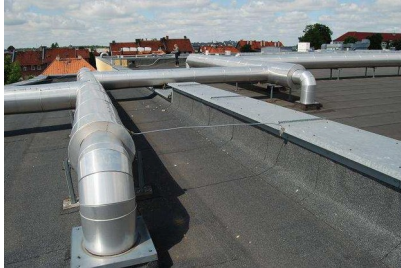
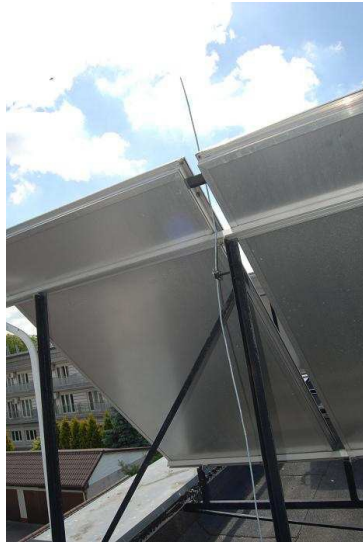
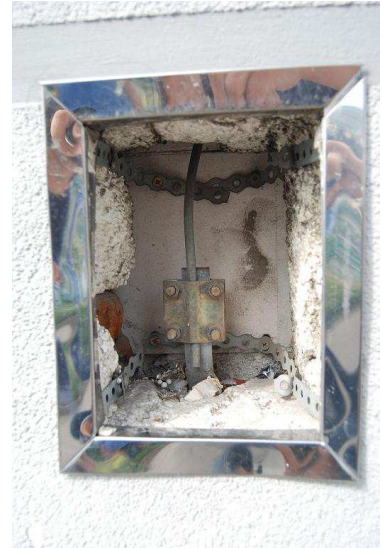
Na dachu przedmiotowego obiektu jako zwody poziome wykorzystano obróbki blacharskie na obwodzie budynku oraz metalowe kanały wentylacyjne. Ochrona odgromowa kolektorów słonecznych jest nieprawidłowo wykonana (drut ocynkowany wystający 30cm nad kolektor bez zachowania wymaganego przepisami odstępu). Wentylatory dachowe nie posiadają ochrony odgromowej.

Zwody odprowadzające są wykonane pod elewacją zewnętrzną. W obudowach złącz kontrolnych brakuje drzwiczek rewizyjnych. Instalacja odgromowa nie spełnia obecnych wymagań i przepisów.

Instalacja odgromowa nie jest zgodna z obowiązującymi przepisami i normami i należy wykonać nową instalację dostosowaną do obecnych wymagań.
